# ADMINISTRATION DE PILOTAGE DU PACIFIQUE

## AVIS À L'INDUSTRIE

**Numéro de l'avis :** 02/2020

**Objet :** Normes sur les dispositifs utilisés pour le transfert des pilotes

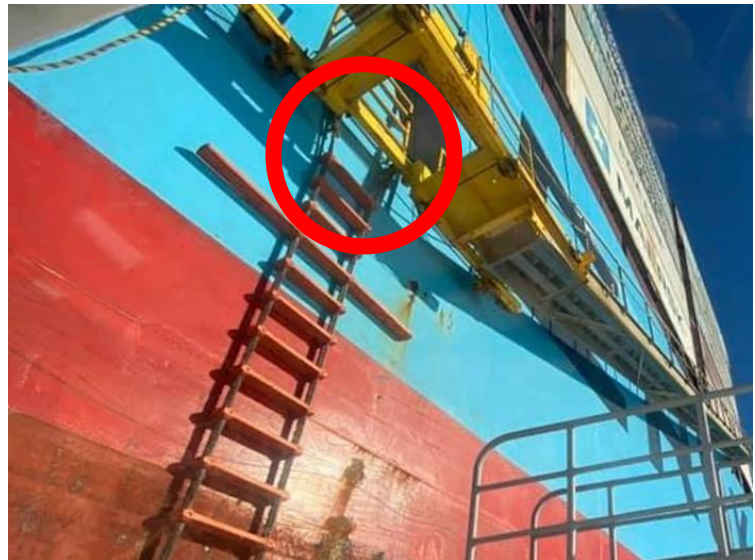
L'échelle de pilote était installée de sorte qu'elle était suspendue à une barre près du bas de la plate-forme. La marche supérieure de l'échelle de pilote se trouvait nettement en dessous du niveau de la plate-forme. Dans de tels cas, les pilotes doivent se hisser par la trappe tout en se contorsionnant pour avoir un bon appui sur la plate-forme de l'échelle de coupée.

Figure 1 – Dispositif de transfert de pilote mal installé

La position combinée de l'échelle de pilote et de l'échelle de coupée est un facteur qui a contribué au récent décès du pilote américain. L'Administration de pilotage du Pacifique exige que les dispositifs utilisés pour le transfert des pilotes soient entièrement conformes au chapitre V, Règle 23, de la Convention SOLAS et à la Circulaire 1045(27) de l'OMI. Si des trappes sont utilisées, les marches de l'échelle de pilote **doivent** se prolonger au-dessus de la plate-forme jusqu'à la hauteur de la main courante et être solidement fixées à un point d'attache sur le pont. Si les dispositifs utilisés pour le transfert des pilotes ne répondent pas à ces normes, il est possible que le pilote ne puisse pas embarquer tant que le dispositif de transfert n'aura pas été modifié et qu'il ne sera pas conforme aux exigences ci-dessus.
